## **Retratamento endodôntico do elemento 26 com presença de obliteração radicular: relato de caso**

Endodontic retreatment of tooth 26 with root canal obliteration: a case report

O presente estudo teve como objetivo relatar um caso clínico de retratamento endodôntico do dente 26, com presença de obliteração radicular. A pesquisa visa, assim, fornecer diretrizes e contribuir para o avanço do conhecimento em endodontia, principalmente no que se refere à resolução de casos com obliteração radicular.

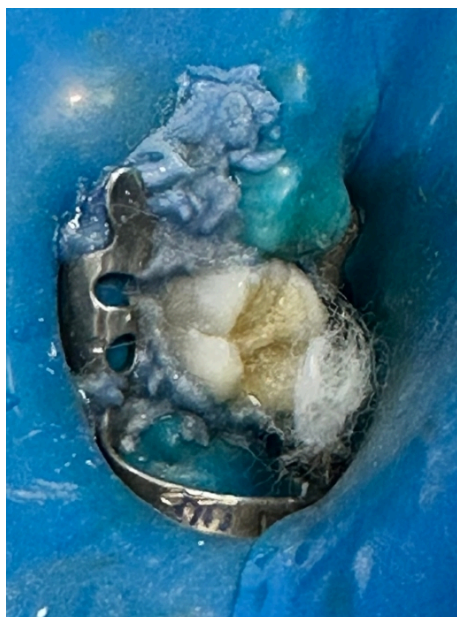
Figura 1: Imagem inicial, com isolamento absoluto apresentando restauração insatisfatória.

Paciente S. S. de S. A., sexo feminino, 43 anos de idade, compareceu à Clínica Odontológica da Faculdade Metropolitana com relato de “dor no dente de cima, no lado esquerdo”. (Figura 1). Realizada radiografia periapical, constatou-se a presença de extensa restauração em resina composta, atingindo nível de polpa (confirmada radiograficamente). Para o teste de sensibilidade pulpar, a frio, foi utilizado o produto Confrio em uma bolinha de algodão, em contato direto ao dente (Figura 2), a paciente respondeu ao teste e comentou que a dor era intensa e demorava a cessar. Expôs, também, que havia realizado com outro profissional todo seu tratamento endodôntico, mas que continuava sentindo intensas dores. Foi possível observar ao analisar sua radiografia, que não havia presença de material obturador em todos os condutos, sendo a possível causa de sintomatologia dolorosa. (Figura 3).

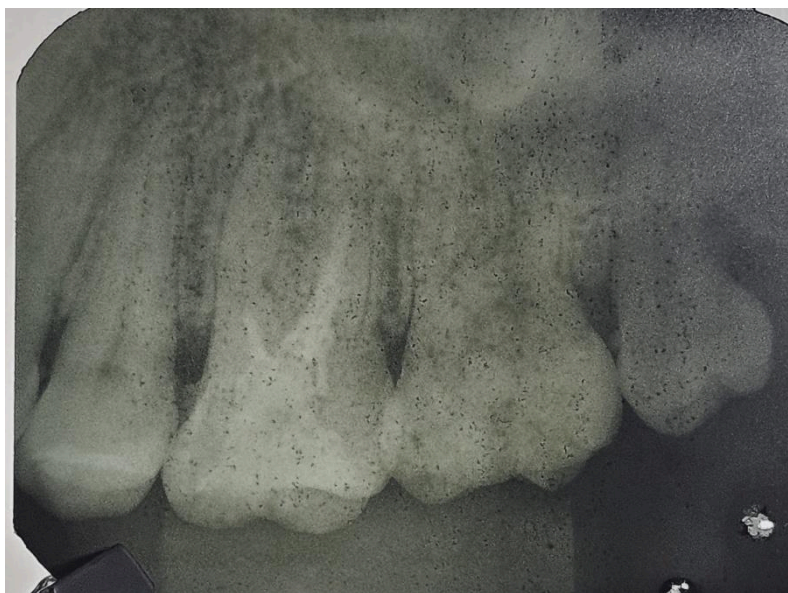
Figura 3: Radiografía periapical inicial.

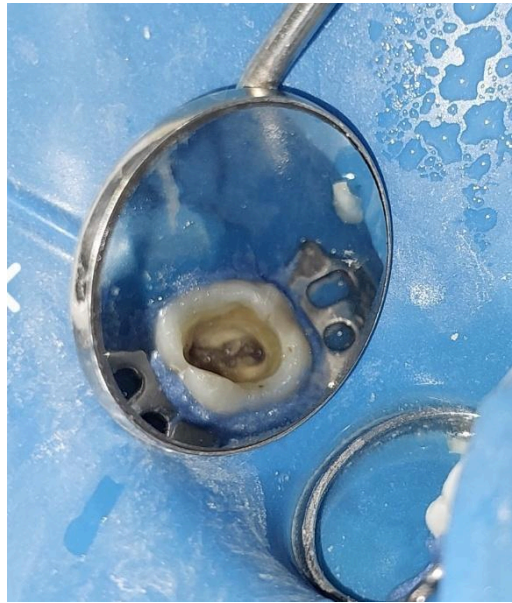
Figura 8: Exposição e melhor visualização dos condutos.

Ao inserir as limas no canal mesial, observa-se a presença de MV2 e sua obliteração. Feita tentativa de exploração com limas Lima C-Pilot #15 e inundada com EDTA, porém sem sucesso. Logo, optou-se por medicar com formocresol, em uma pequena bolinha de algodão dentro da câmara pulpar e fechado provisoriamente com Cimento de Ionômero de Vidro Forrador Ionglass Photo e ao final foi realizado a solicitação de exame tomográfico, para auxílio da localização dos condutos e planejamento clínico quanto a calcificação, considerando o MV2.

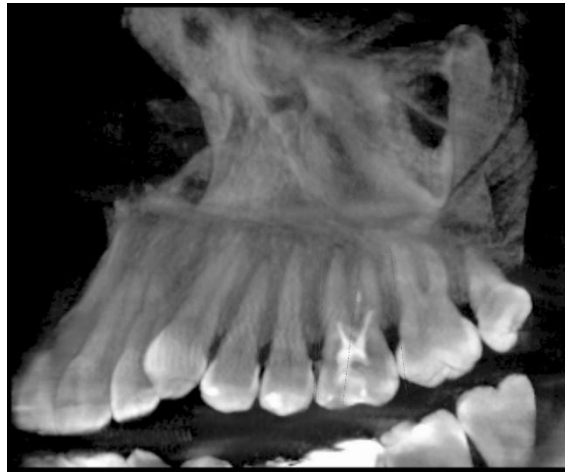
Ao retornar, a paciente apresentou a tomografia computadorizada de feixe cônico para localização dos condutos. De fato, continha presença de obturação realizada previamente, mas o canal Mesial não continha nem 1/3 de presença de obturação e o MV2 não havia sido instrumentado (Figura 9). A primeira tomografia mostra a visão geral da maxila. O dente 26 se destaca com o material radiopaco (guta-percha) em seu interior, mas indica que a obturação antiga estava incompleta.

Figura 9: Imagem 3D.

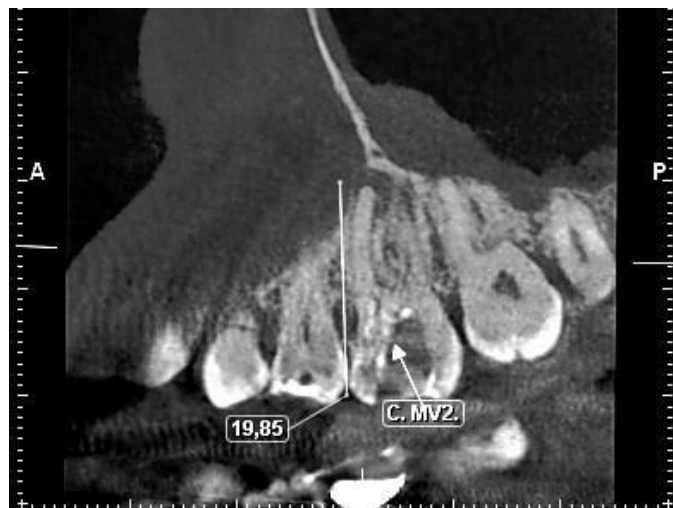
Mostra a linha de corte onde passa o segundo conduto, a região do **C. MV2**, mostrando que a raiz está calcificada por dentro, medindo 19,85mm até o ápice (Figura 12).

Figura 12: Corte Sagital MV2.

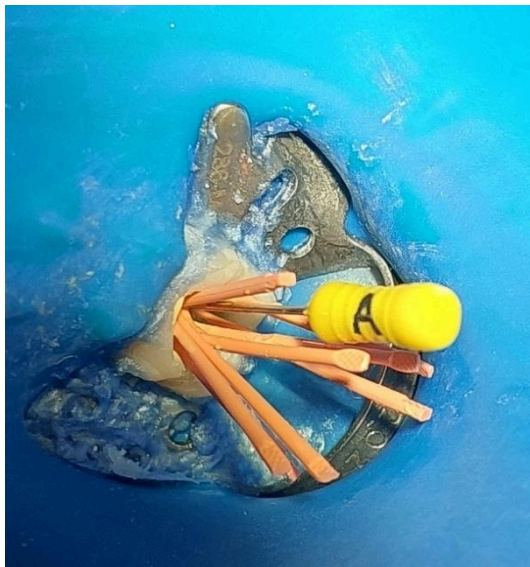
Figura 18: Introdução de cones com auxílio de espaçadores digitais.

Os cones principais lubrificados com cimento foram posicionados nos respectivos canais. Com o auxílio de espaçadores digitais, realizou-se a compactação lateral introduzindo cones acessórios (gutta-percha secundária). Na sequência, utilizou-se um calcador aquecido com lamparina para realizar o corte da gutta-percha na embocadura dos canais (nível do

assoalho da câmara pulpar), seguido de compactação vertical com calcadores frios (Paiva) para garantir o selamento hermético.
