## **Condições sanitárias na construção civil: avaliação da conformidade de um canteiro de obras com a NR-24**

Sanitary conditions in civil construction: assessment of a construction site's compliance with NR-24

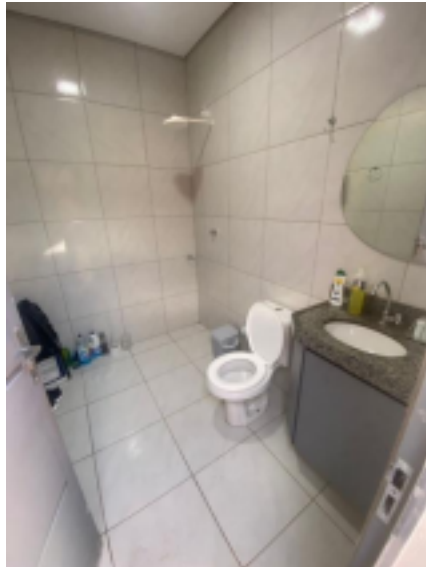
**Figura 1 – Visão geral do banheiro feminino do canteiro de obras**

No banheiro feminino, verificou-se, de modo geral, condição satisfatória de conservação, com limpeza adequada, odor agradável e iluminação compatível. Como se observa na Figura 1, o ambiente dispunha de bacia sanitária com assento e tampa, chuveiro, lavatório, lixeira com tampa, suporte para sabão, piso lavável e paredes revestidas com material lavável, caracterizando condições compatíveis com as exigências normativas aplicáveis. A principal inadequação observada nesse ambiente foi a ausência de ventilação por janelas.

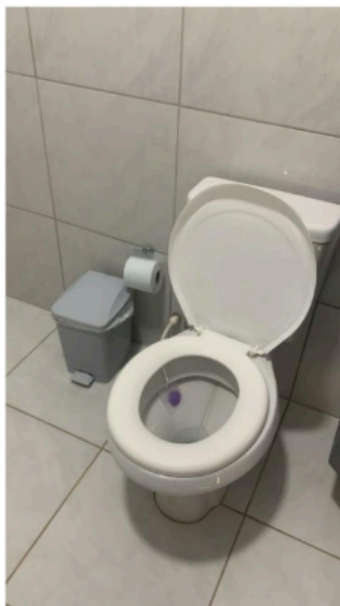
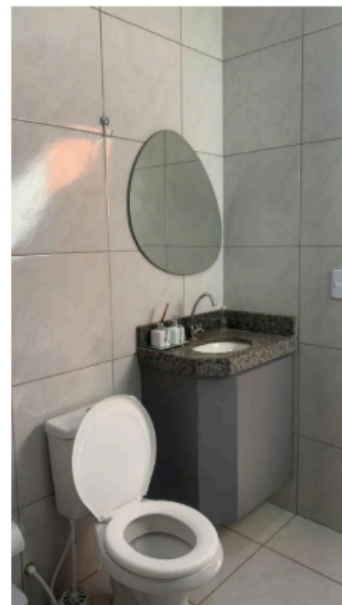
**Figura 2 – Bacia sanitária do banheiro feminino**

**Figura 3 – Lavatório do banheiro feminino**

**Figura 4 - Chuveiro do banheiro feminino**

As Figuras 2, 3 e 4 complementam essa análise ao evidenciar, em detalhe, a bacia sanitária, o lavatório e o chuveiro do ambiente, reforçando a boa organização e a compatibilidade dos elementos observados com os critérios de higiene e conservação.

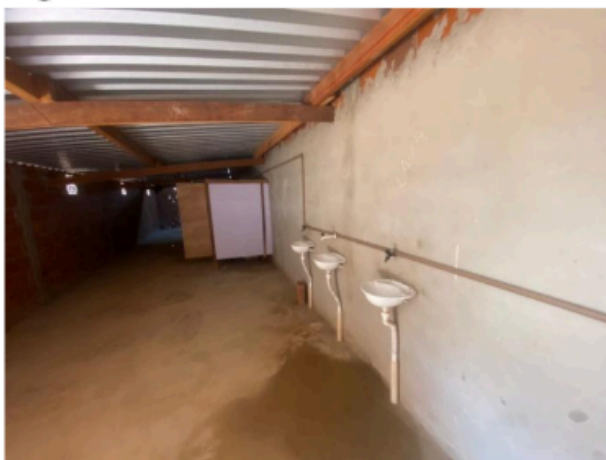
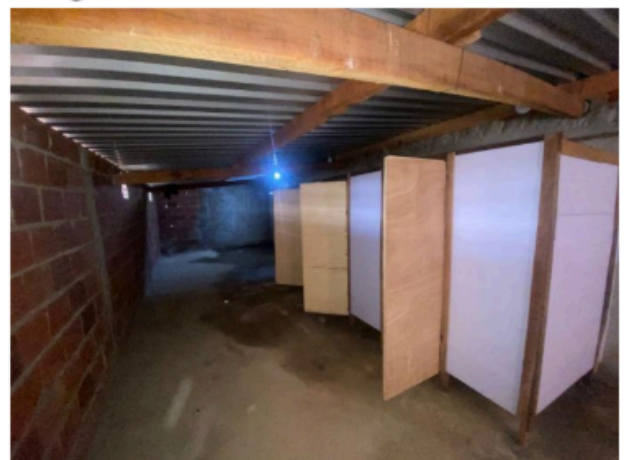
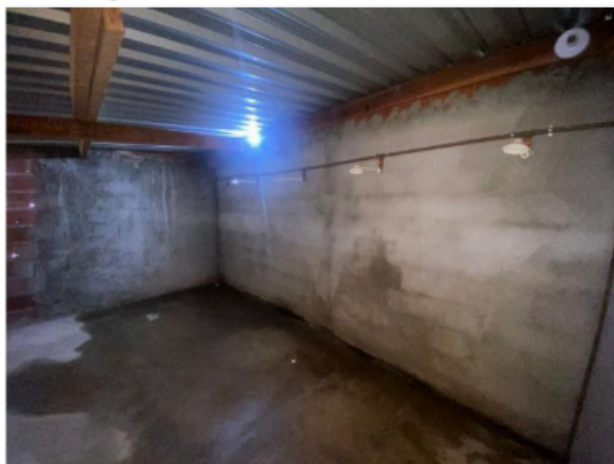
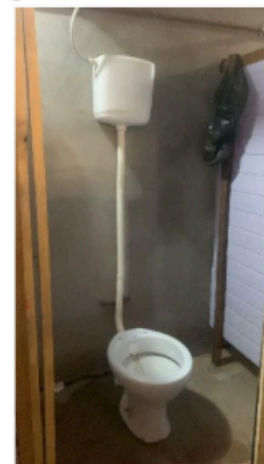
Em contrapartida, o banheiro masculino apresentou diversas não conformidades em relação aos requisitos da NR-24. Embora a peça sanitária estivesse íntegra e houvesse lavatório, não foram observados suporte para papel higiênico, lixeira com tampa, tranca na porta, mictórios, sabão para higienização das mãos nem papel para secagem. Os chuveiros estavam presentes, porém não havia suporte para toalha, sabonete ou individualização dos equipamentos e não foram observados piso lavável nem paredes revestidas com material lavável, o que compromete a organização e o atendimento às condições mínimas de conforto e higiene previstas na norma. Apesar disso, o ambiente contava com iluminação e ventilação adequadas.

**Figura 5 - Lavatório do banheiro masculino**

**Figura 6 - Cabines das bacias sanitários**

**Figura 7 - Chuveiros do banheiro**

**Figura 8 - Vaso sanitário**

Nas Figuras 5, 6, 7 e 8 evidenciam as inadequações descritas, sobretudo a ausência de mictórios, de itens de higiene e de revestimento lavável no piso e nas paredes, o que caracteriza desconformidade parcial com a NR-24. Na literatura técnica, a precariedade das instalações sanitárias compromete a salubridade do ambiente, favorece desconforto físico e organizacional e pode contribuir para agravos à saúde e para o aumento do absenteísmo. Em canteiros de obras, a inadequação desses espaços afeta diretamente a dignidade do trabalhador e enfraquece a percepção de cuidado institucional, repercutindo negativamente na rotina produtiva e nas condições de segurança e saúde do trabalho (ALMEIDA et al., 2024).

Verificou-se, portanto, conformidade parcial em relação aos critérios normativos. Entre as principais conformidades identificadas, destacam-se a presença de dois banheiros separados por sexo, o atendimento à proporção mínima de instalações sanitárias, o bom estado de conservação do banheiro feminino e a existência de ventilação e iluminação adequadas em ambos os ambientes. Por outro lado, foram constatadas não conformidades no banheiro masculino, especialmente a ausência de mictórios, suporte para papel higiênico, lixeira com tampa, tranca na porta, sabão e papel para secagem das mãos, bem como a falta de piso e paredes laváveis e de suporte para toalha e sabonete na área dos chuveiros. Esses achados indicam que as instalações sanitárias atendem apenas parcialmente às exigências da NR-24, exigindo medidas corretivas para uniformizar o padrão de qualidade das áreas sanitárias do canteiro.

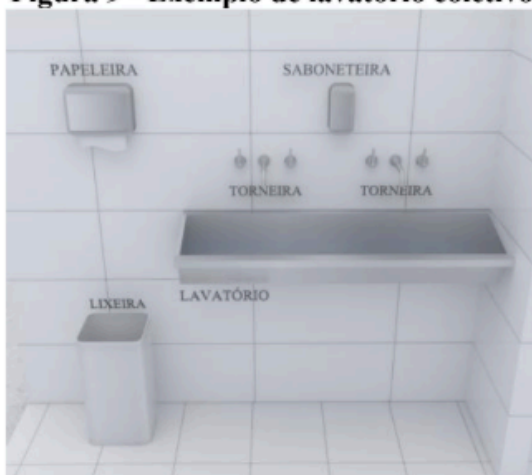
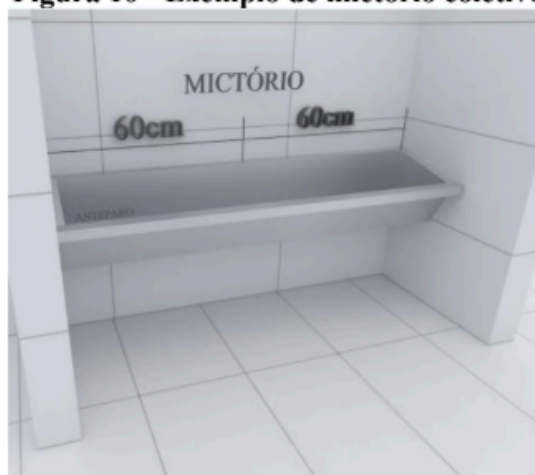
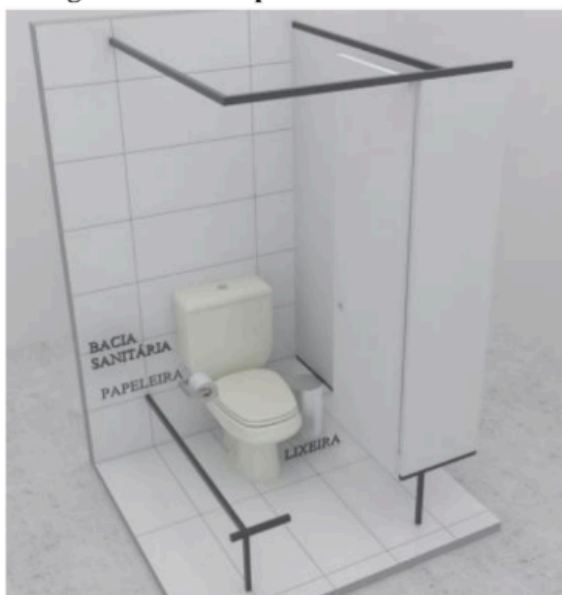
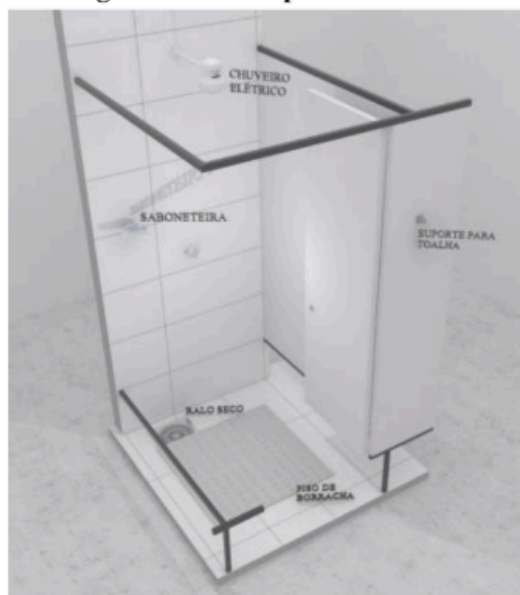
Para fins de comparação, as Figuras 9, 10, 11 e 12 apresentam exemplos de organização adequada para o lavatório, o mictório, a bacia sanitária e o chuveiro, servindo como referência comparativa para as não conformidades identificadas no canteiro avaliado. Esses modelos evidenciam a disposição esperada dos equipamentos e reforçam a necessidade de adequação do ambiente às exigências da NR-24, especialmente no que se refere à higiene, à funcionalidade e ao conforto dos usuários.

**Figura 9 - Exemplo de lavatório coletivo**

**Figura 10 - Exemplo de mictório coletivo**

**Figura 11 - Exemplo de bacia sanitária**

**Figura 12 - Exemplo de chuveiro**

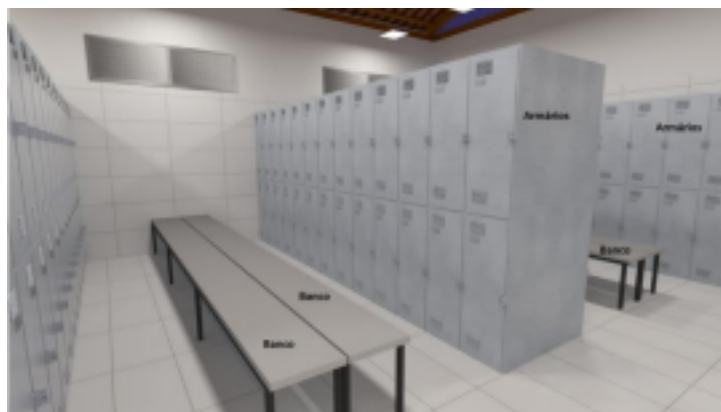
Durante a vistoria, observou-se que alguns trabalhadores guardavam seus pertences na área de trabalho e no banheiro, sem a existência de armários ou de outro local apropriado para esse fim. Essa prática evidencia a inexistência de estrutura específica para a troca de roupas e

**Figura 13 - Exemplo de vestiário conforme padrão esperado.**

**Figura 14 - Exemplo de armário/roupeiro para vestiário conforme padrão esperado**

Entre as adequações esperadas para essa área, destacam-se a disponibilização de um espaço específico para vestiário, a instalação de armários ou escaninhos individuais e a definição de um local apropriado para troca de roupas, garantindo maior privacidade, organização e segurança aos usuários. Para fins de comparação, a Figura 13 apresenta um exemplo de organização adequada de vestiário, com espaço próprio para circulação e troca de roupas, enquanto a Figura 14 mostra um modelo de armário ou roupeiro apropriado para o acondicionamento de pertences pessoais. A ausência desse tipo de mobiliário no local inspecionado reforça a precariedade da área destinada ao apoio dos trabalhadores (BRASIL, 2022).

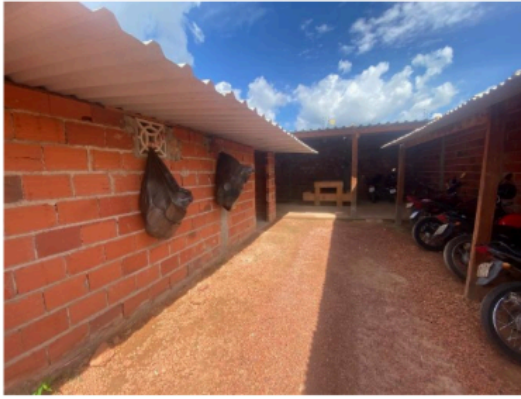
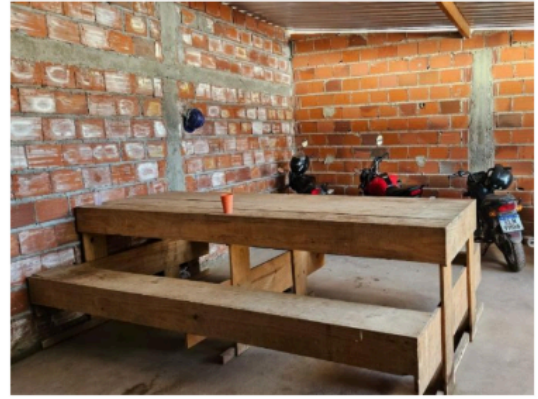
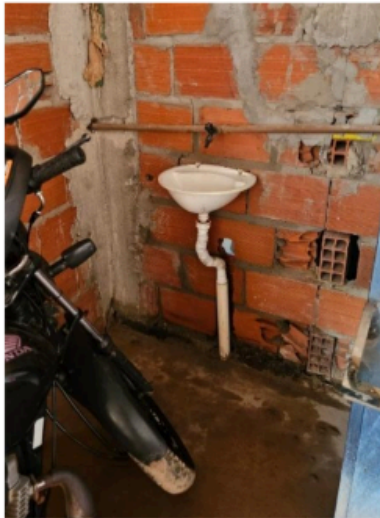
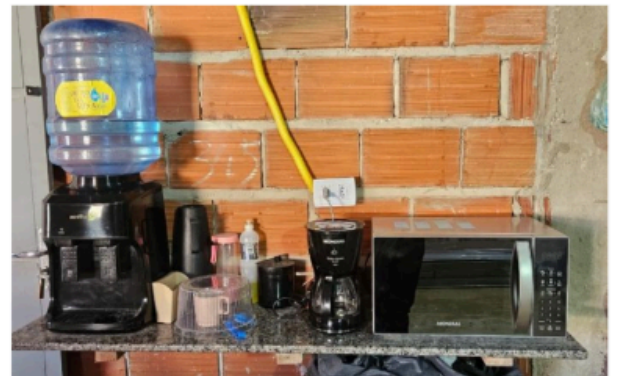
Apesar da existência desse espaço, verificou-se que o local não atendia integralmente aos requisitos previstos na norma. No canteiro de obras, dispõe de uma copa destinada ao aquecimento dos alimentos, o que representa uma condição favorável ao apoio das refeições, porém não possui local próprio para a lavagem dos utensílios utilizados pelos trabalhadores. Além disso, o ambiente não apresentava piso e paredes revestidos com material lavável e impermeável, o que compromete as condições mínimas de higiene e conservação exigidas para esse tipo de instalação.

Também foi observado que o refeitório não apresentava recipientes com tampa para descarte de restos alimentares e descartáveis, sendo os resíduos depositados em sacos expostos, o que representa inadequação adicional do ponto de vista sanitário. O espaço possuía ventilação e circulação internas, mas não foram observadas todas as condições ideais exigidas para um local destinado à alimentação dos trabalhadores. Dessa forma, embora estivesse em uso, sua configuração ainda não atendia plenamente aos critérios da NR-24.

As Figuras 15, 16, 17 e 18 ilustram os elementos observados no refeitório, como a área destinada às refeições, a copa de apoio e as condições de organização do espaço. Essas imagens permitem visualizar os aspectos que estavam em conformidade e, ao mesmo tempo, as fragilidades identificadas na inspeção, especialmente quanto ao acabamento, à higiene e ao manejo dos resíduos.

**Figura 15 - Área do refeitório**

**Figura 16 - Refeitório**

**Figura 17 - Lavatório do refeitório**

**Figura 18 - Copa**

Entre as adequações observadas, destacam-se a existência de água potável, a destinação do espaço para a tomada de refeições e a presença de mesas e assentos para os usuários, além da copa para aquecimento dos alimentos. Por outro lado, as principais inadequações corresponderam à ausência de local próprio para a lavagem de utensílios, à falta de piso e paredes laváveis e impermeáveis e ao descarte inadequado dos restos alimentares em sacos expostos.

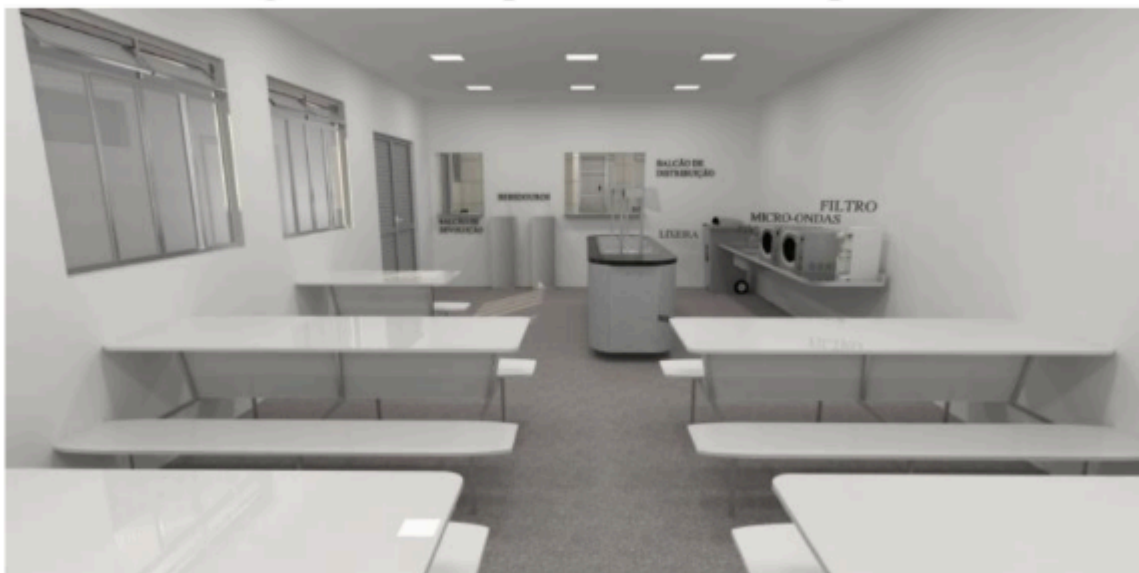
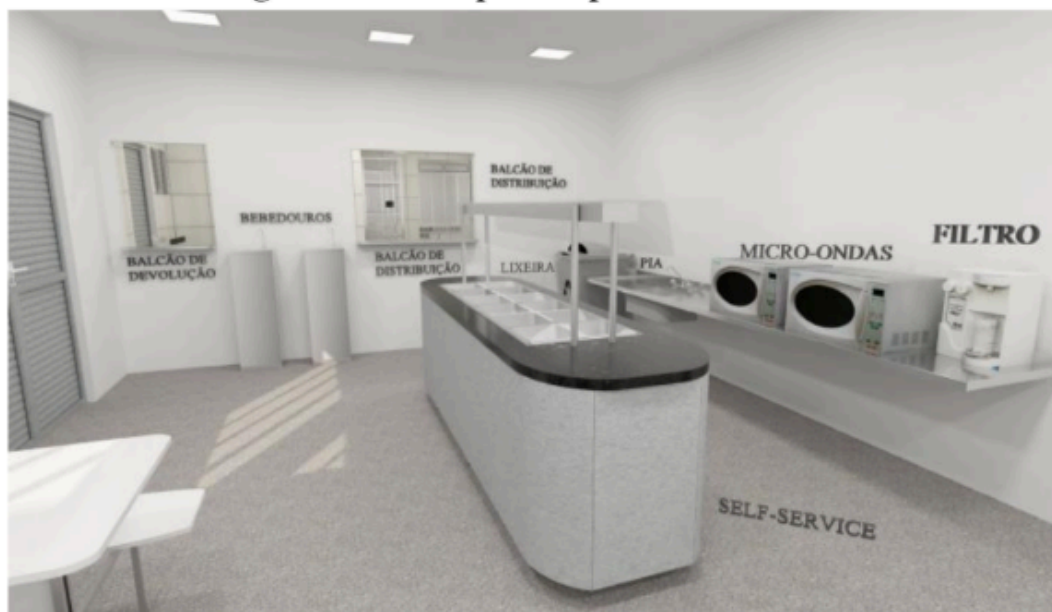
Já as Figuras 19 e 20 ilustram exemplos de apoio ao refeitório, como copa/equipamento para aquecimento das refeições e local apropriado para higienização dos utensílios, servindo como referência comparativa para a análise das não conformidades identificadas no canteiro avaliado.

**Figura 19 - Exemplo de refeitório adequado.**

**Figura 20 - Exemplo de apoio do refeitório.**

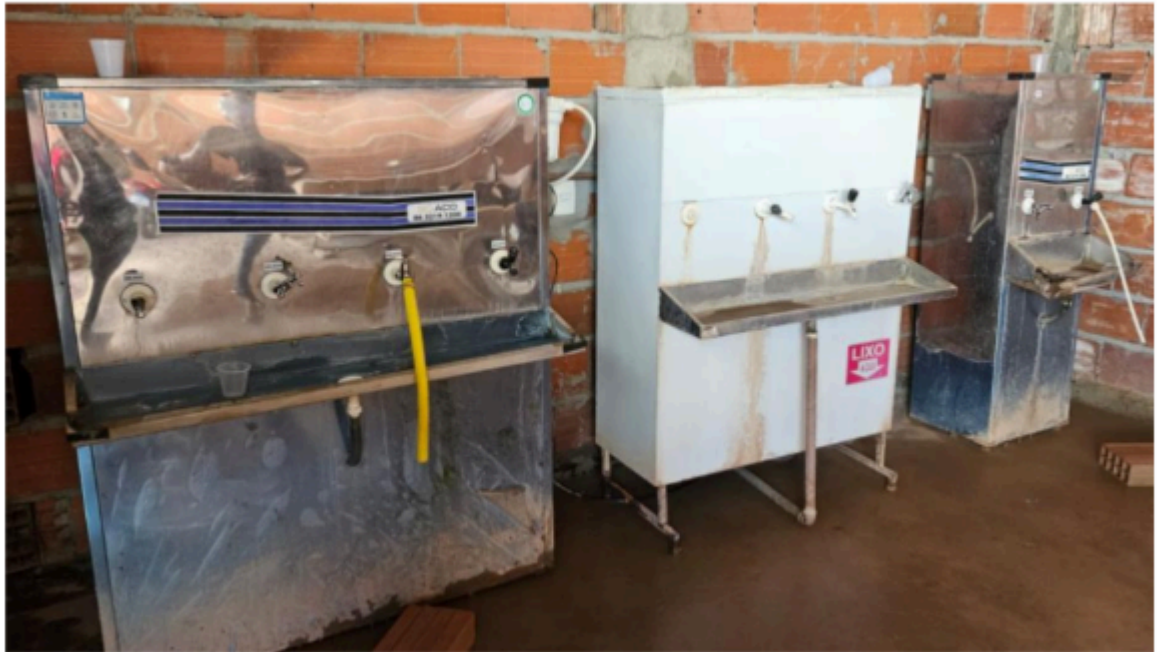
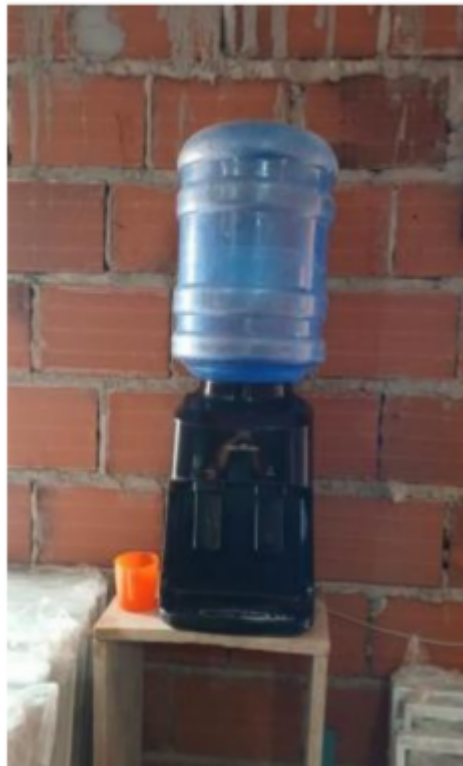
Durante a inspeção, verificou-se a presença de recipientes destinados ao consumo e de pontos de fácil acesso ao longo do canteiro, permitindo que os trabalhadores se hidratassem durante o expediente. Também foi observado que a água estava disponível em local adequado para uso coletivo, o que favorece a rotina operacional da obra, especialmente em razão do clima quente da região.

Entretanto, foi identificada uma não conformidade específica, não foi comprovada a realização periódica de análise de potabilidade da água dos reservatórios, medida exigida pela NR-24 para verificar a qualidade da água em conformidade com a legislação vigente. Assim, embora o fornecimento de água esteja presente, a ausência desse controle compromete a verificação formal de sua qualidade e representa o principal ponto de inadequação observado nesse item (BRASIL, 2022).

As Figuras 21 e 22 apresentam os pontos de distribuição da água potável observados no canteiro, registrando as condições efetivamente encontradas no local durante a vistoria.

**Figura 21 - Bebedouros do refeitório**

**Figura 22 - Bebedouro da copa**

Entre as conformidades identificadas, destacam-se a disponibilidade de água potável para os trabalhadores, a facilidade de acesso durante a jornada e a existência de recipientes em uso no canteiro. Por outro lado, as principais fragilidades estiveram ligadas à necessidade de melhor organização dos pontos de consumo, bem como ao reforço das medidas de proteção e
