## **Reconstrução de sinistro de trânsito: importância da análise e interpretação dos vestígios materiais – relato de caso**

Traffic accident reconstruction: the importance of analyzing and interpreting physical evidence – a case report

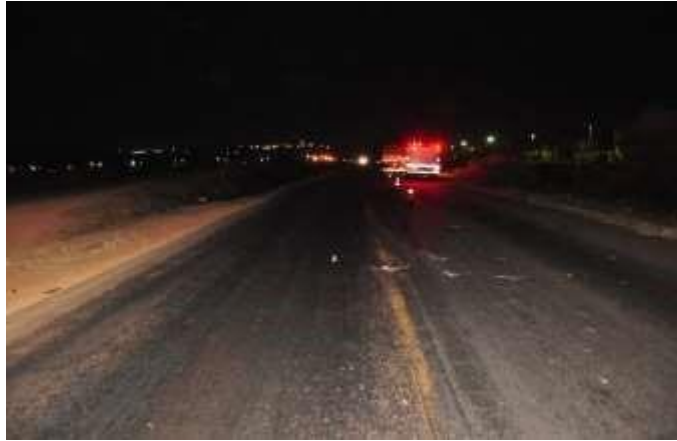
Após tais análises, passou-se para a descrição da via. A via em questão apresentava pista simples, sentido de trânsito duplo, traçado reto com declive suave no sentido sudeste, orientação direcional noroeste/sudeste. A pista estava em obras, as faixas eram separadas por linha amarela contínua pouco nítida, apresentava meio-fio na lateral direita ou margem sudoeste. A pista apresentava acostamentos bilaterais. A pista apresentava-se seca, com pavimentação asfáltica usada e lisa, não se observando falhas de construção ou contaminantes de pista, com regime de trânsito moderado, com restrições de visibilidade e sem iluminação pública artificial.

Ilustração 01: Vista do local de ocorrência de tráfego. Fonte: Autor (2018).

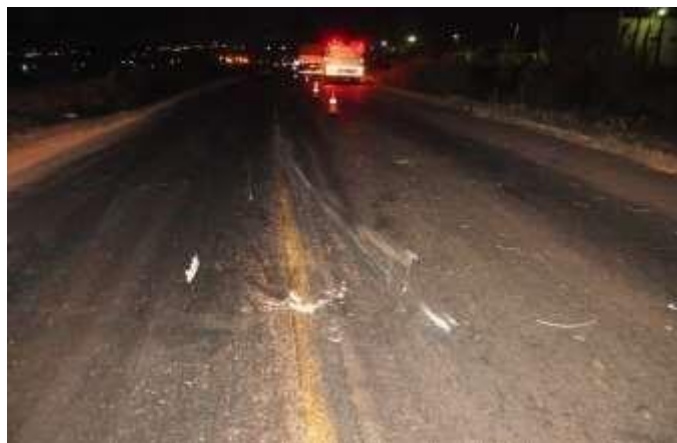
Ilustração 02: Marca 1 Fonte: Autor (2018).

Marca 1: sítio físico de colisão evidenciado pela presença de marcas de sulcagem de coloração esbranquiçada, devido ao contato violento das partes metálicas de V-1 com superfície asfáltica, marcas de fricção e fluido, na faixa de trânsito na margem sudoeste da rodovia 59,10m (cinquenta e nove metros e dez centímetros) da posição de imobilização das unidades veiculares, 3,72 m (três metros e setenta e dois centímetros) do bordo do meio-fio a margem sudoeste da referida via.

O evento teve início com o condutor de V-1 derivando ou permitindo que sua unidade derivasse para a esquerda de seu sentido de marcha, invadindo a pista de V-2, o que pôde ser evidenciado pela marca 1, sítio físico de colisão, caracterizado por marcas de sulcagem de coloração esbranquiçada, marcas de fricção e fluido, na faixa de trânsito na margem sudoeste da rodovia 59,10m (cinquenta e nove metros e dez centímetros) da posição de imobilização das unidades veiculares, 3,72 m (três metros e setenta e dois centímetros) do bordo do meio-fio a margem sudoeste da referida via.

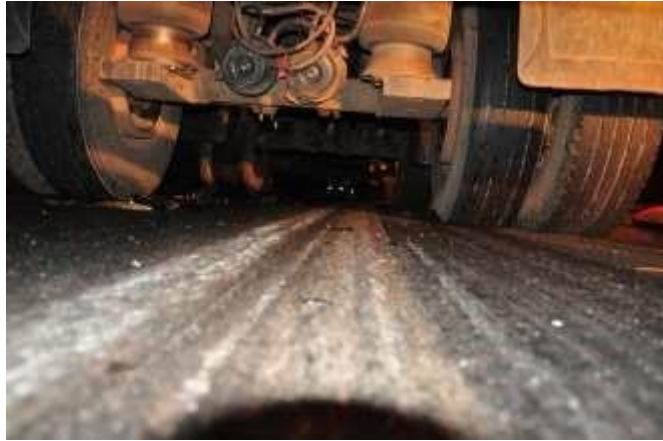
Marca 2: marca de arrasto de V-1 engajado em V-2 sobre o pavimento asfáltico, em formato retilíneo, medindo 59,10m (cinquenta e nove metros e dez centímetros), iniciando à margem sudoeste da referida via após marca 1. Mancha de fluido ao longo deste trecho, sentido

noroeste/sudeste. Presença de peças veiculares, fragmentos vítreos e plásticos dispersas por 59,10m (cinquenta e nove metros e dez centímetros) horizontalmente, sentido noroeste/sudeste, nas proximidades do acostamento a margem sudoeste da referida via, desde o ponto em que houve o primeiro contato entre veículos até o repouso final.

Ilustração 03: Marca 2.  
Fonte: Autor (2018).

Em seguida, após impacto V-1 e V-2 arrastam-se engajados sobre o pavimento asfáltico 59,10m (cinquenta e nove metros e dez centímetros), ao longo deste trecho, sentido noroeste/sudeste até posição de imobilização final. Observa-se neste trecho a presença de peças veiculares, fragmentos vítreos e plásticos, dispersos horizontalmente, sentido noroeste/sudeste, nas proximidades do acostamento a margem sudoeste da referida via, além de derramamento de fluido desde o ponto em que houve o primeiro contato entre veículos até o repouso final.

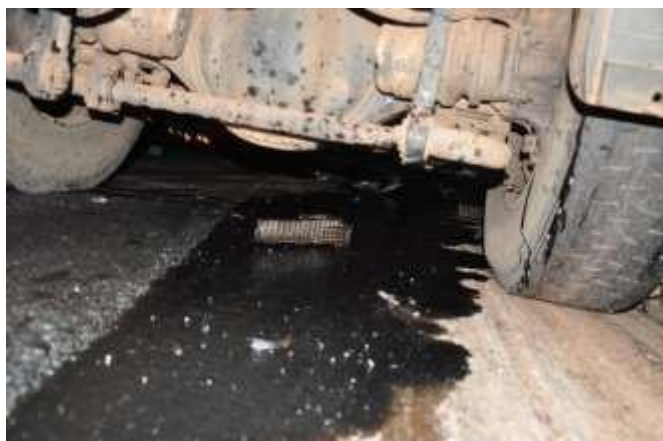
Ilustração 04: Presença de peças veiculares, fragmentos vítreos e plásticos dispersos e mancha de fluido. Fonte: Autor (2018).

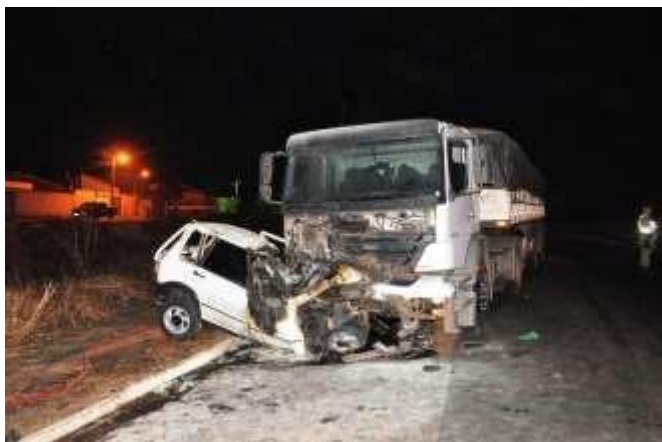
Marca 3: posição de repouso final de V-2 com a frente voltada para sudeste aproximado, com pneumático traseiro esquerdo 4,77 m (quatro metros e setenta e sete centímetros) do bordo do meio-fio da pista à margem sudoeste e o pneumático traseiro direito 2,04 m (dois metros e quatro centímetros) do bordo do meio-fio da pista à margem sudoeste da rodovia.

Marca 4: posição de repouso final de V-1 (automóvel) com frente voltada para o nordeste aproximado engajado na cabine dianteira de V-2 2,54 m (dois metros e cinquenta e quatro centímetros) do bordo do meio-fio da pista à margem sudoeste da rodovia e 1,70m (um metro e setenta centímetros) de altura do solo.

Posição de repouso final do condutor/vítima de V-1 e o passageiro no banco dianteiro de V-1.

Ilustração 05: Marcas 3 e 4. Fonte: Autor (2018).

Assim, na fase pós-embate, V-1 imobilizou-se com sua frente voltada para o nordeste aproximando engajado na cabine dianteira de V-2 a margem sudoeste da rodovia e 1,70m (um metro e setenta centímetros) de altura do solo. E V-2 com sua frente voltada para sudeste se aproxima na margem sudoeste da rodovia.

Os sítios de repouso das unidades derivaram do sentido direcional da resultante do par de forças principais que atuaram no momento do embate, que para V-1 ocorreu devido ao trabalho de deslocamento por atrito (dinâmico e estático) de seus pneumáticos e por arrasto de suas partes metálicas no pavimento asfáltico. Enquanto que para V-2 desenvolveu-se por inércia, mantendo seu movimento retilíneo até repouso final, e, também, devido ao trabalho de deslocamento, por atrito (dinâmico e estático) de seus pneumáticos no pavimento asfáltico pós-embate.

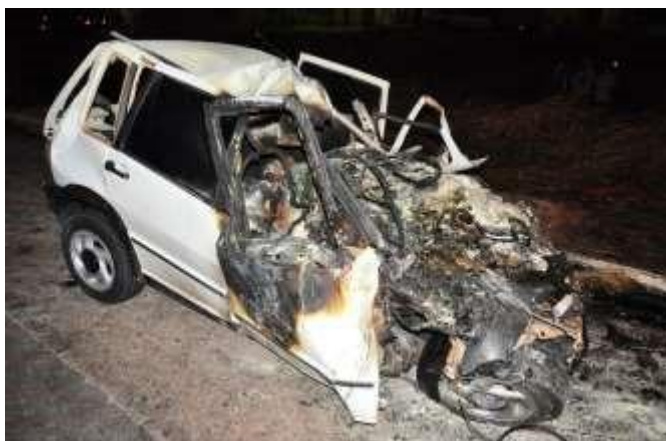
Examinou-se logo após os veículos envolvidos. A unidade veicular automóvel V1 exibia deformações permanentes, diretas e recentes, classificadas de grande monta, com sede de impacto no setor frontal, típicas de interação/impacto contra corpo rígido, orientadas de anterior para posterior, com o comprometimento funcional dele. Tais danos e avarias são caracterizados por afundamento da carenagem externa, capô, região anterior, quebraimento dos vidros, faróis, lanternas, atritamento, amassamento/sanfonamento do teto, arrancamento do paralamas, empenamento das portas, pneumáticos dianteiros desprendidos e furados.

Além de, avarias no automóvel causadas por meio físico-químico (ação direta do fogo), indicativo de ter se iniciado pela combustão de fluidos liberados pós-embate: danos estes em setor anterior e setor lateral direito e esquerdo (regiões dianteira e média). Observa-se oxidação das partes metálicas e do revestimento (pintura) nessas regiões. Avarias causadas pelo calor/temperatura (ação indireta do fogo): setor lateral esquerdo e direito (regiões dianteira e média) e interior do veículo porção anterior e mediana. Foi inspecionado o estado de conservação dos pneus traseiros e constatou-se que se encontravam em condições inadequadas de trafegabilidade.

Ilustração 06: Danos e Avarias em V-1. Fonte: Autor (2018).

Quanto às deformações, tem-se que os veículos possuíam danos diretos e permanentes. Os setores frontais exibiam avarias de tipificação similar, desenvolvidas de anterior para posterior e que guardavam correspondência entre as unidades veiculares V-1 e V-2.

Segundo as características qualitativas das deformações, sobretudo, no que tange à topologia, orientação e conformação, as unidades de tráfego interagiram por seus setores frontais, caracterizando a ocorrência de uma colisão frontal. O afundamento e amassamento da carenagem externa, capô, região anterior, quebramento dos vidros, faróis, lanternas, atritamento, arrancamento do paralama, os pneumáticos dianteiros furados e desprendidos corroboram para a dinâmica de colisão frontal entre as unidades veiculares. Os danos coligidos nos componentes situados entre o setor avariado e o eixo dianteiro de V-1 e V-2 derivam da interação entre as unidades.

Além disso, as avarias no automóvel causadas por meio físico-químico (ação direta do fogo), indicativo de ter se iniciado pela combustão de fluidos liberados após embate: danos estes em setor anterior e setor lateral direito e esquerdo (regiões dianteira e média). Observa-se também a oxidação das partes metálicas e do revestimento (pintura) nessas regiões. Avarias estas causadas pelo calor/ temperatura (ação indireta do fogo): setor lateral esquerdo e direito (regiões dianteira e média) e interior do veículo porção anterior e mediana e nos corpos das vítimas fatais.

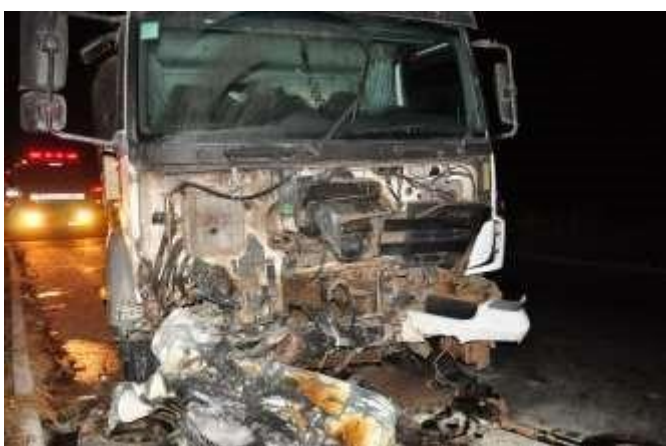
A unidade veicular V-2 exibia deformações permanentes, diretas e recentes, classificadas de pequena monta, com sede de impacto no setor frontal, típicas de interação/impacto contra corpo rígido, orientadas de anterior para posterior, sem o comprometimento funcional dele. Tais danos e avarias são caracterizados por quebraamento dos faróis dianteiros, para-lama, sinaleiras e carenagem exterior da cabine região mediana e inferior. Inspeccionado o estado de conservação dos pneus constatou-se que se encontravam em condições adequadas de trafegabilidade. Não foi possível analisar as condições operacionais, os sistemas de freios, de direção, de suspensão, de iluminação/sinalização, devido aos danos nos veículos.

Ilustração 07: Danos e Avarias em V-2. Fonte: Autor (2018).

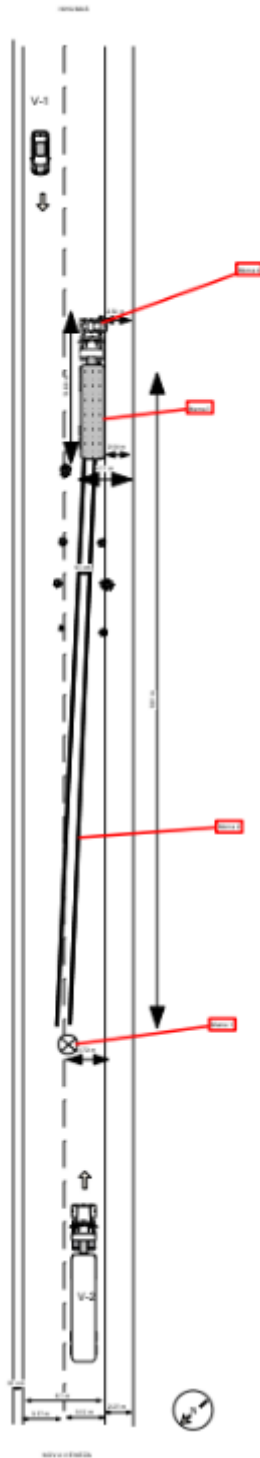
Ilustração 8: Desenho esquemático representativo do local de ocorrência de tráfego. Fonte: Autor (2018).

Em seguida, foi realizada a identificação dos veículos e das vítimas fatais. E por fim, a confecção de desenho esquemático representativo, bem como a identificação e medição dos vestígios materiais coligidos no local. Assim, foi possível determinar:
